PREDIAGNÓSTICO DE HUMEDADES
FICHA DE RECOLECCIÓN DE DATOS DE ENTRADA

UBICACIÓN Cielo raso drywall en baño

PREDIAGNÓSTICO
ID CASO country

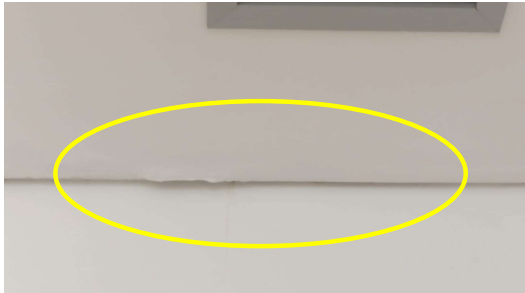
DAÑO EN EL CIELO RASO, DESPRENDIMIENTO DE PINTURA Y MANCHA DE HUMEDAD, EN LA DILATACIÓN CONTRA EL MURO

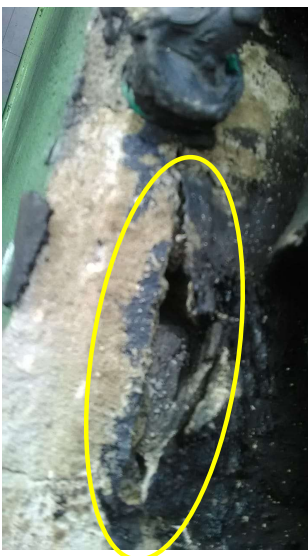
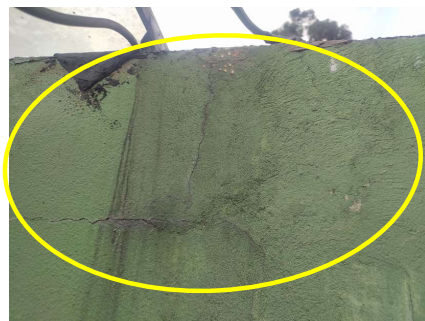
ANTEPECHO Y FACHADA, SE ENCUENTRAN GRIETAS Y FISURAS EN EL MURO

- + En una tercera oportunidad se repararon las fisuras del muro de fachada (que es el mismo antepecho, pero en la cara exterior) con un producto impermeabilizante flexible que logró puentear las fisuras, impidiendo el paso del agua lluvia por infiltración en el muro. Con esta reparación se logró reparar todas las posibles entradas de agua y eliminar la filtración por completo.

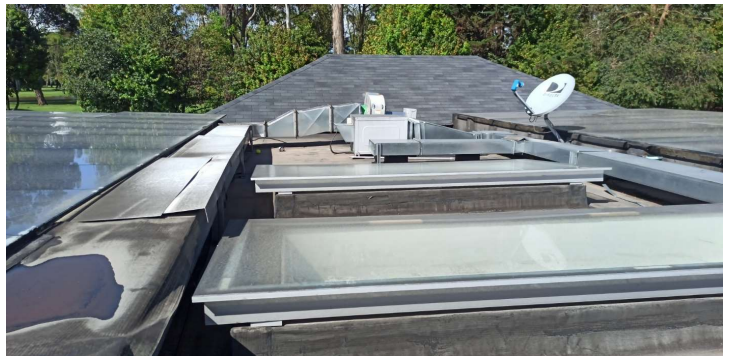
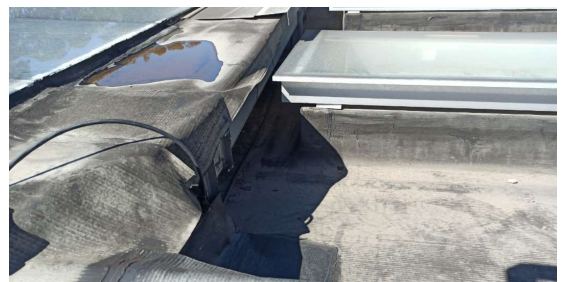
CUBIERTA CON MANTO A LA VISTA, SE EVIDENCIAN DUCTOS POSTERIORES AL MANTO

- + Estado de la impermeabilización: El manto asfáltico encontrado tiene una edad de 3 años aproximadamente, se encuentra que no está en su estado original, tiene unos ductos de ventilación posteriores a la impermeabilización original, donde se hicieron parches en los soportes contra el manto existente. Se revisan y reparan los sellos y traslapos de toda el área de la cubierta plana, especialmente en el área aferente a la filtración. Esta intervención no fue suficiente para curar la filtración.

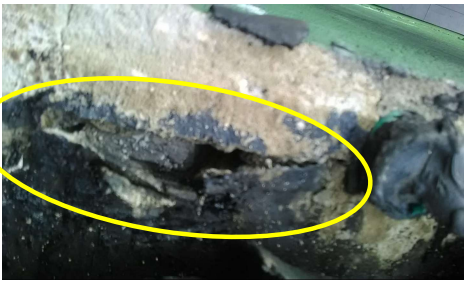
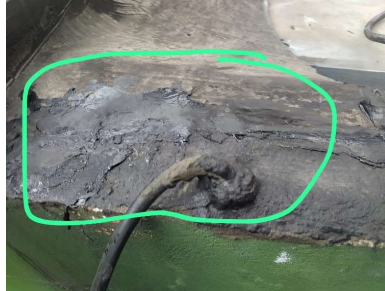
- + En una segunda oportunidad se encontró una grieta en el lomo del muro y un tubo eléctrico con un cable que pueden ser los puntos de infiltración del antepecho, se repararon con manto y otros productos impermeabilizantes, sin éxito, la filtración reapareció en la siguiente lluvia fuerte.

Reparación de la grieta y la tubería en el lomo del muro.
