10.5 LAS CUATRO ESTRUCTURAS EN EL TIEMPO (VERDE, CONSTRUIDA, CIRCULATORIA, HIDRICA)

10.5.1 MANIZALES 1944

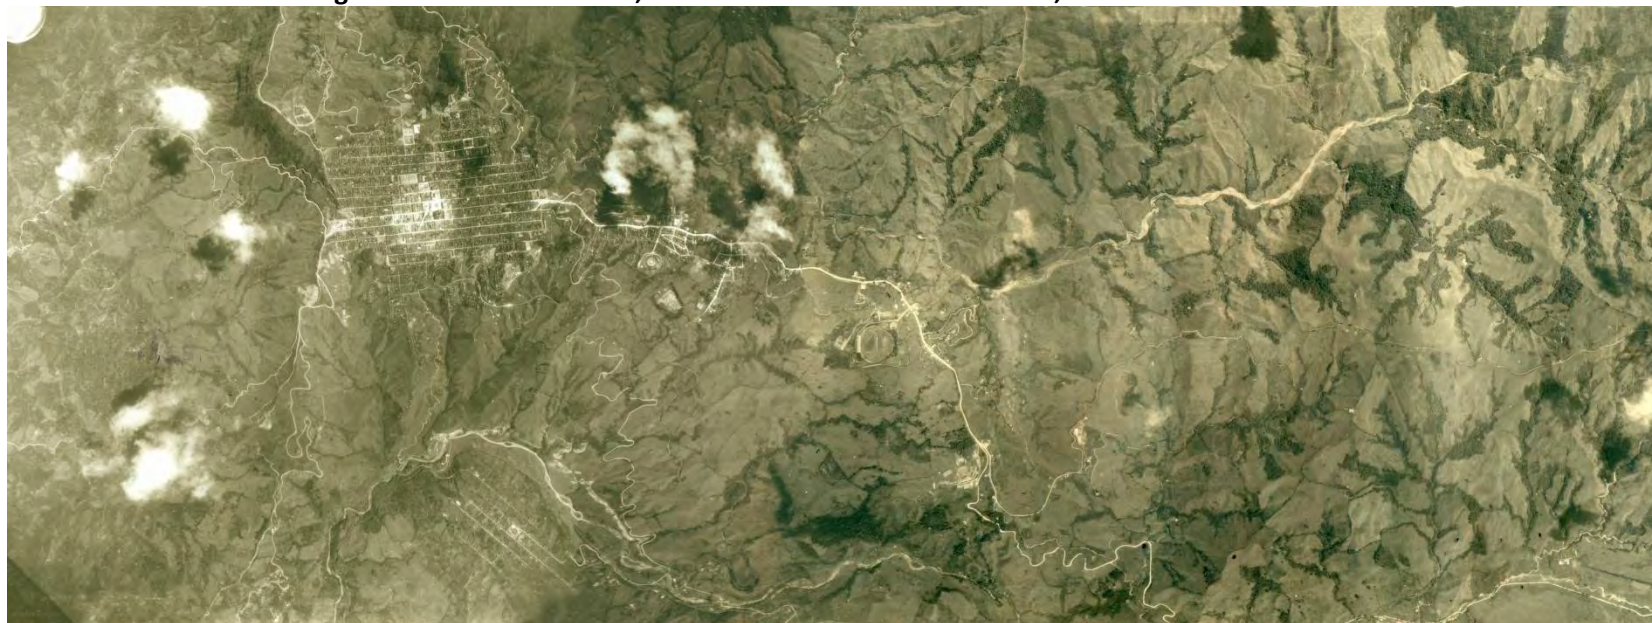
Fotograma 1. Manizales 1944, Mosaico del vuelo C 378 del IGAC, 311 a 316. Escala 1: 30.000

En el Mosaico elaborado con las fotografías del 12 de septiembre de 1944, vuelo más antiguo que se pudo obtener, se analizan los siguientes aspectos:

En general se observa una escasa cantidad de bosques, en parte por la herencia recibida de los fundadores de la ciudad y la explotación de ellos para las actividades de construcción, obtención de leña y carbón vegetal. Son apenas visibles pequeños reductos de bosque en la ladera de Chipre, Barrio El Bosque, Monteleón, Yarumales, Sancancio y parte media de la quebrada Olivares. Se evidencian los bosques de galería, conservados como protectores de las cuencas de ríos y quebradas.

La ganadería extensiva es causante de la desaparición de muchos bosques al cambiar los árboles por pastos, se aprecia una gran extensión de potreros en la periferia de la ciudad.

En la parte baja de los Alcázares aún se ven cultivos de café, puesto que es la cota más alta a la que se puede obtener producción.

Las microcuencas del centro de la ciudad han sido canalizadas, pero aún son visibles los cauces abiertos no intervenidos que son tributarios de la quebrada Olivares, al norte y el río Chinchiná, al sur. Son visibles las quebradas La Francia, El Rosario, Marmato, La Camelia, El Guamo. En general, se observa una mejor protección de los cauces de la ladera sur. En la ladera norte hay protección de cauces a excepción de las quebradas Olivares y El Guamo en las que hay sobre explotación de material de arrastre que afecta sus lechos.

Desde los incendios de 1925 y 1926 la ciudad ha iniciado un proceso de reconstrucción y crecimiento, evidentes en el cambio cromático de la fotografía en el área del centro y en el parque Olaya. Pero aún se aferra al perímetro fundacional, lo que se traduce en una mayor densificación del centro y una presión hacia su periferia, lo que implica iniciar la ocupación de las manzanas trazadas sobre la escarpada pendiente, rompiendo la estructura de damero e implantando las edificaciones sobre la parte alta de las colinas, los barrios Avanzada, Marmato, el Carmen, Campoamor y Cervantes son muestra de ello, su morfología evidencia un crecimiento más espontáneo y precario.

La ciudad ha comenzado a expandirse hacia el oriente, sobre la cresta de la montaña, siguiendo el trazado del carretero (hoy avenida Santander). Entre el carretero y la vía a Villamaría se asientan los barrios Lleras y Uribe, con una morfología orgánica, siguiendo los accidentes del terreno, con escasa intervención de las laderas y con construcciones convencionales de bahareque y teja de barro. Más al oriente, sobre el carretero, se observan los barrios Vélez y Versalles, asentados sobre topografía de pendiente menos escarpada y con un trazado vial que se adapta a esta. Es evidente el interés puesto en la estructura urbana, calles bien trazadas, pavimentadas, andenes y franja verde arborizada, antejardines y viviendas con diseños de buena factura e impecable construcción.

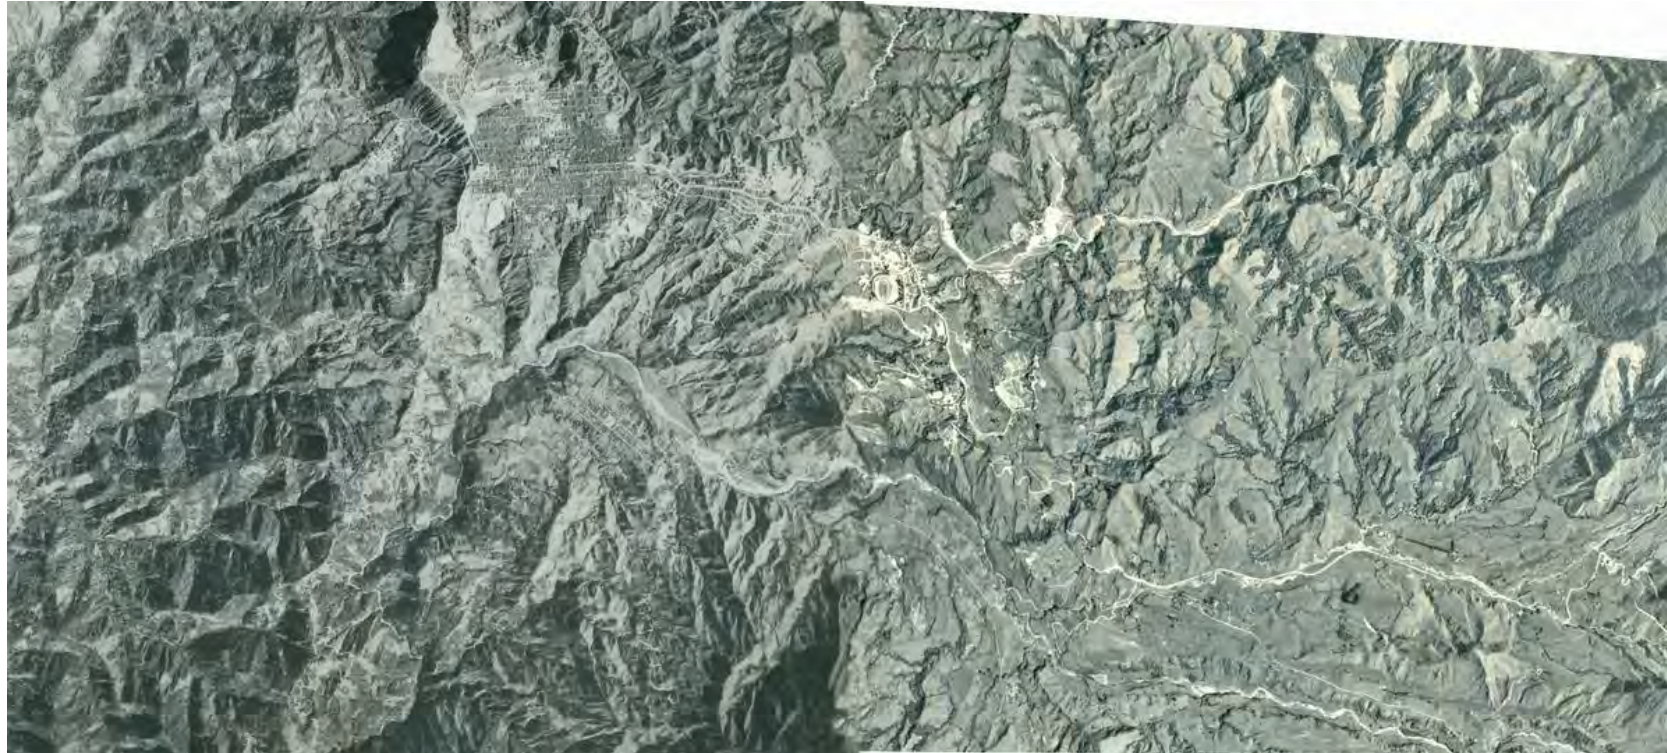
Fotograma 2. Manizales 1955, Mosaico de los fotogramas del vuelo M 41 del IGAC, 3713 a 3716 y 3739-3740

En 1955 son bastantes los cambios que se han efectuado en la ciudad con motivo de la celebración del centenario, notorios son los movimientos de tierra, representados en la fotografía con tonos claros. El acceso a nuevos medios tecnológicos permitió la expansión de la frontera construida, es el comienzo del abandono del modelo centralizado y compacto.

El sector de Los Alcázares se sigue empleando como potrero, más hacia el occidente, en cotas inferiores, se conservan los cultivos de café. La ladera de Chipre recupera cobertura arbórea en la parte superior pero se aprecian grandes movimientos de tierra en el sector de Chipre viejo, Bellavista, y Campohermoso, antes cubiertos por prados.

Debido a movimientos de tierra para adecuaciones urbanas, se afectan las partes altas de algunas quebradas, en los sectores de El Bosque, Galán, San Jorge, Cervantes y Minitas; pero en general se conservan las cuencas en buen estado. El río Chinchiná y la quebrada Olivares evidencian buen caudal.

El proceso de expansión de la ciudad, movido por el crecimiento económico, la industrialización y la creciente migración desde el campo, eleva drásticamente el índice de población, lo que obliga a buscar sitios para adelantar la construcción de nuevas urbanizaciones. Es el caso de los barrios La Francia, Belén, La Estrella y Palogrande y los Barrios Chipre, El Bosque y Minitas, para la clase obrera, siempre buscando la proximidad con los centros de producción Fabril. Inicios de las urbanizaciones Alta Suiza y Residencias Manizales.

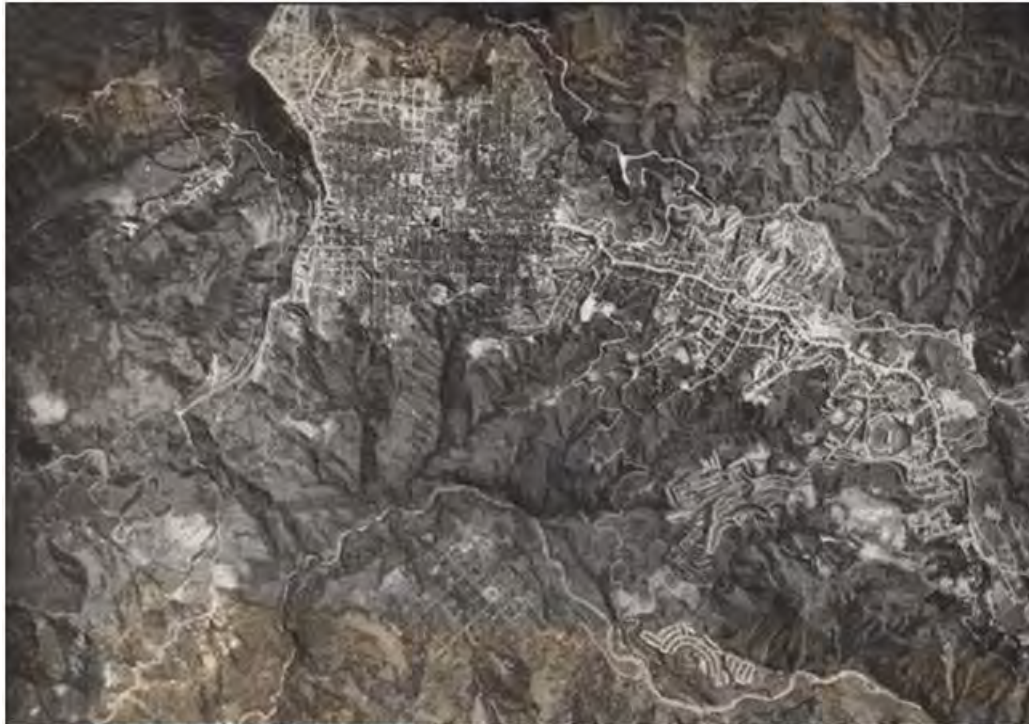
Fotograma 3. Manizales 1970, Mosaico del vuelo C 1312 del IGAC. Escala no determinada

En 15 años la ciudad ha tenido un cambio importante, el acceso a equipos de maquinaria semi pesada ha permitido la transformación del territorio, se han realizado cortes y llenos en diversos sitios de la ciudad

Se observa avance de bosque en Los Alcázares. A causa del crecimiento de la ciudad se disminuye la frontera verde, la presión se evidencia en Los Alcázares, Palermo, Fátima, Aranjuez, Alta Suiza y Minitas.

Las microcuencas de las laderas norte y sur aún conservan vitalidad.

Los nuevos desarrollos urbanos implican grandes movimientos de tierra, cortes y llenos, lo que trae como consecuencia suelos con menores condiciones portantes.

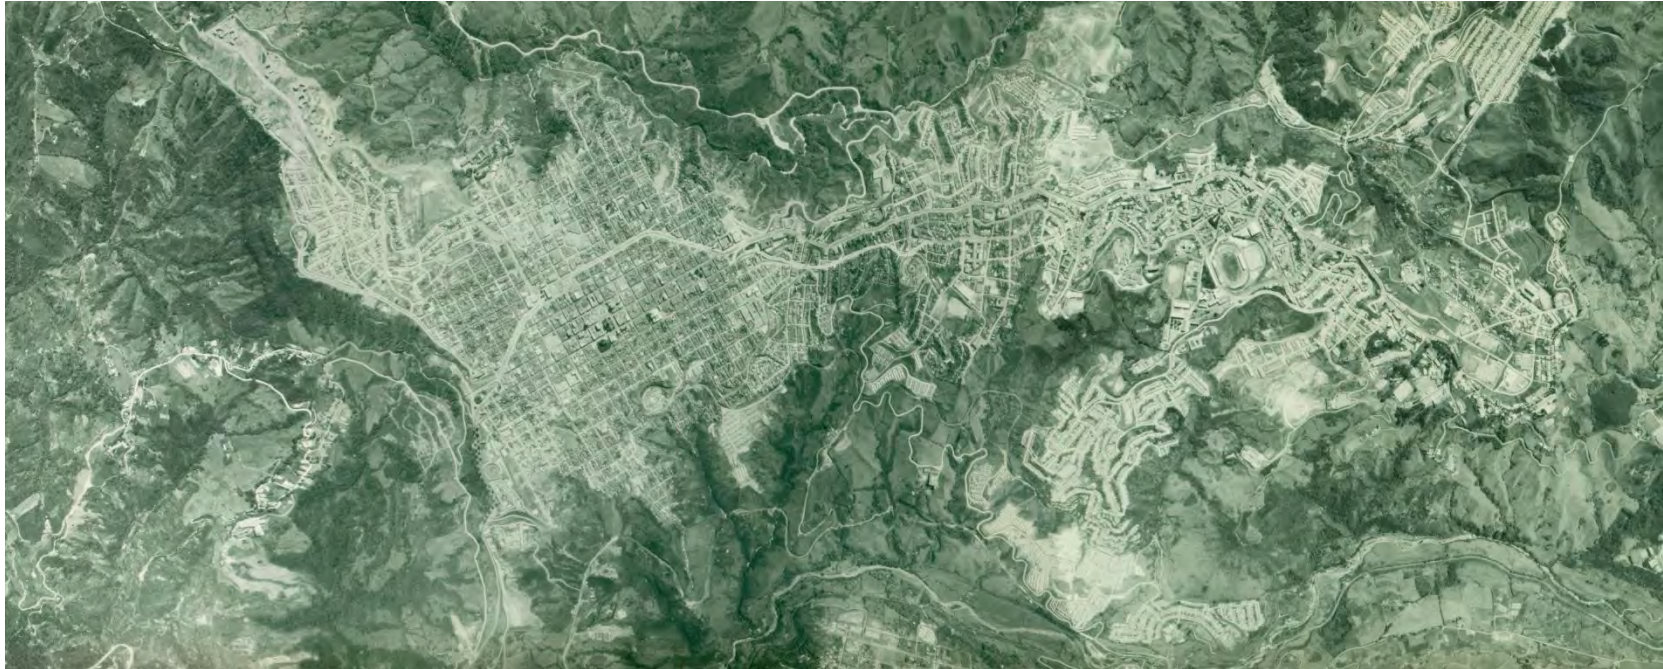
Fotograma 4. Manizales 1977, Mosaico del vuelo C 1761 del IGAC, Escala 1: 18.300

La ciudad continúa su crecimiento hacia la periferia y se evidencia la intervención antrópica en las áreas naturales

Aumento del bosque en la Francia, ladera de Chipre, Yarumales y polígono Policía, Cerro Sancancio, bosque de galería quebrada Belén.

Se ven mejorados los cauces de las quebradas La Francia, El Rosario y Belén al crecer bosques de galería que los protegen.

Los considerables movimientos de tierra para las nuevas urbanizaciones, disminuyen las áreas verdes y afectan las microcuencas que los circundan, esto afecta lo aportes de agua a las quebradas El Guamo y Olivares principalmente y al Río Chinchina, en menor medida.

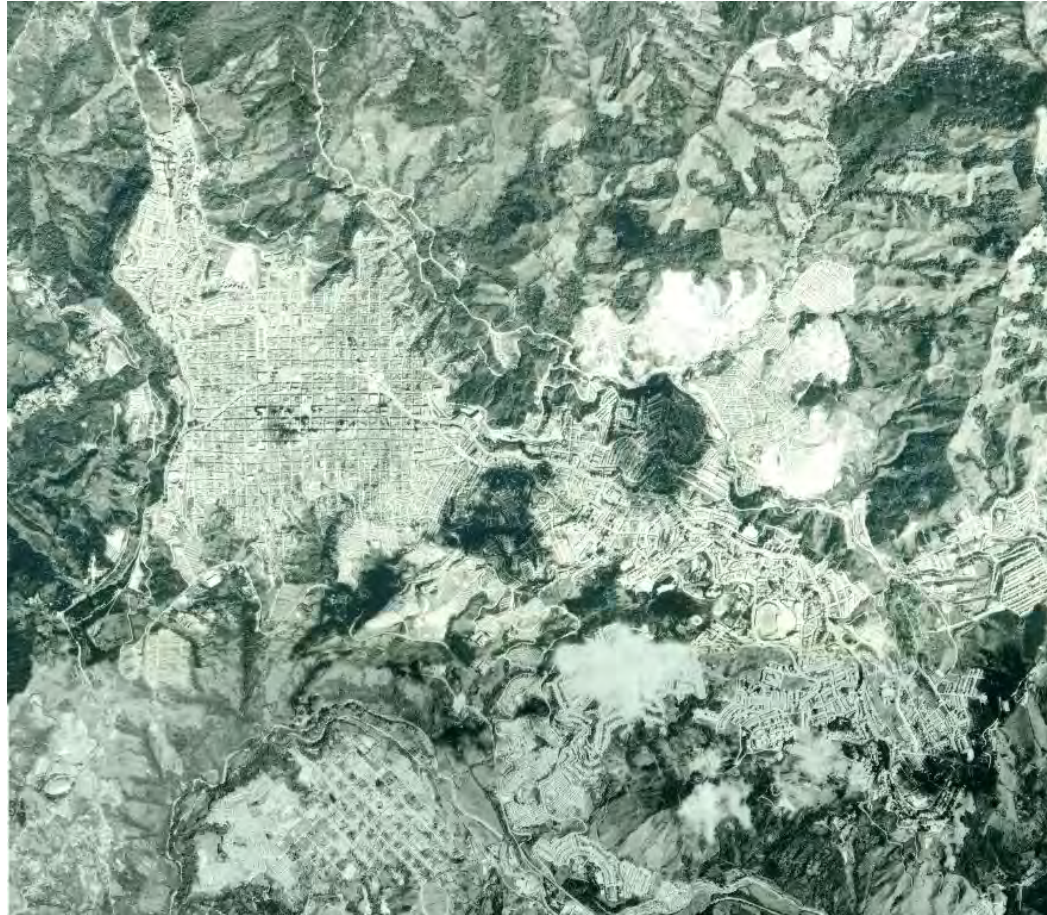
Fotograma 6. Manizales 1990, Mosaico del vuelo C 2415 del IGAC

La ciudad continúa el proceso de urbanización hacia el norte, con la ocupación de terrenos antes semiurbanos. La estructura verde se ve afectada en gran medida por los considerables movimientos de tierra y la canalización de microcuencas.

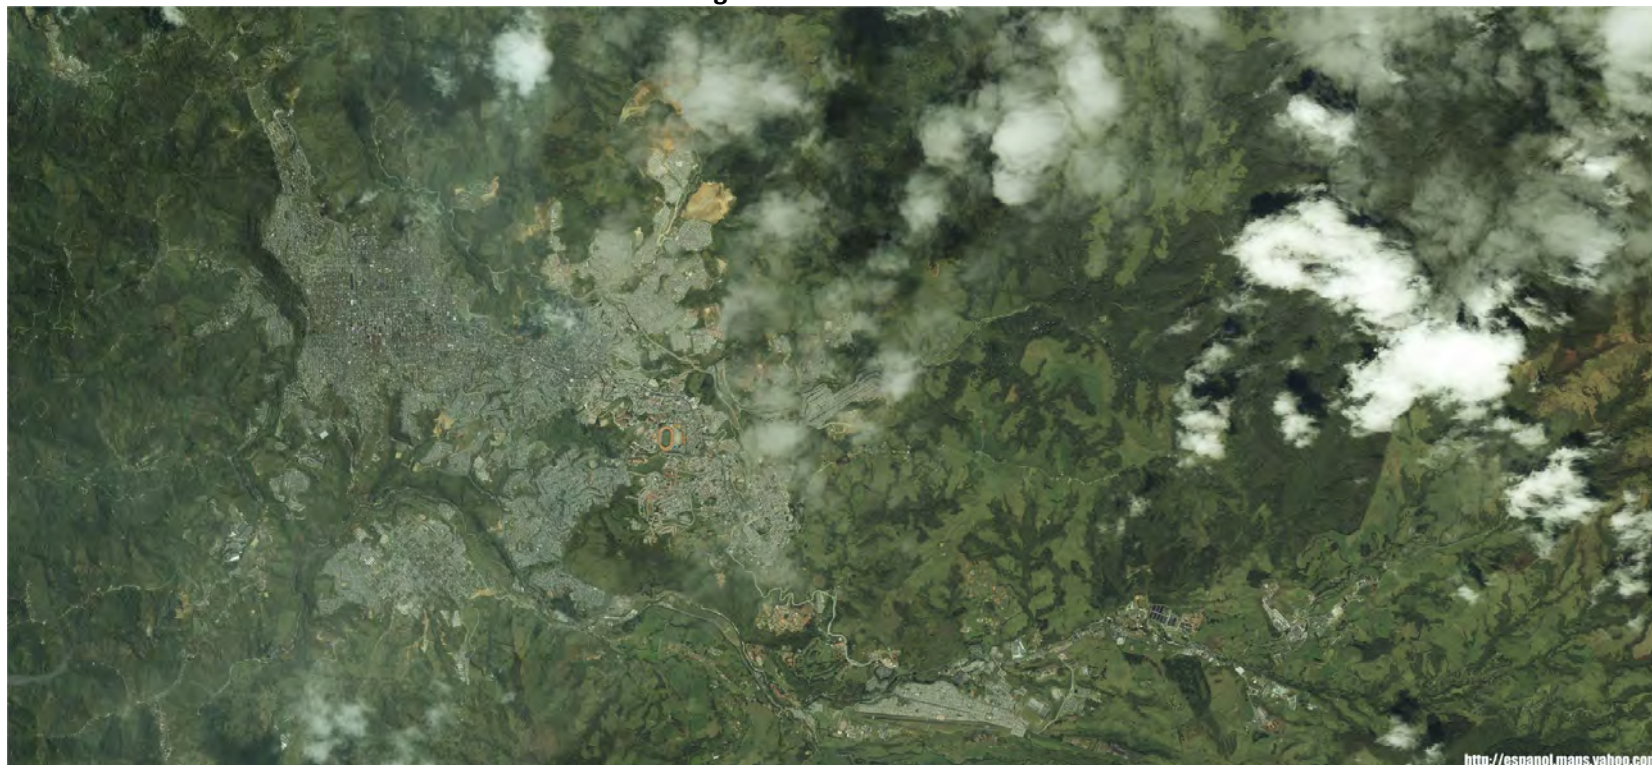
Fotograma 7. Manizales 2001

Mosaico de imágenes obtenidas en YAHOO MAPS

La nueva herramienta ofrecida por la sociedad de la informática tiene un representante muy valioso, las imágenes de satélite ofrecidas por las firmas <http://espanol.maps.yahoo.com> y www.googlemaps.com que proporcionan al ciudadano una nueva manera de ver la tierra desde el espacio. La posibilidad de apreciar la ciudad en su conjunto, a todo color, y su relación con el entorno que la rodea no puede ser más elocuente en la imagen de la parte superior. Cuando se tiene en abundancia se malgasta y no se valora la importancia de conservarlo, quizás esto es lo que nos dice esta fotografía con respecto al entorno natural que rodea la ciudad.

Las acciones ciudadanas encaminadas a preservar los reductos de bosques han surtido efecto, es el caso de ladera de Chipre, Los Alcázares. Las acciones adelantadas por entidades públicas y privadas han permitido el aumento de la masa boscosa en Río Blanco, Los Yarumos, Los Cristales, Recinto del Pensamiento y Universidad de Caldas.

La disminución de cobertura verde y la sustitución de aquella por estructura construida, lleva a la pérdida de drenajes naturales del terreno que tiene como consecuencia el cambio en las condiciones del suelo. Esto se evidencia en la inestabilidad de taludes y en la disminución de pequeños cauces, antes alimentados por las aguas de infiltración. Se ven mayormente afectados los cauces tributarios de la quebrada Olivares, en la Comuna Norte.

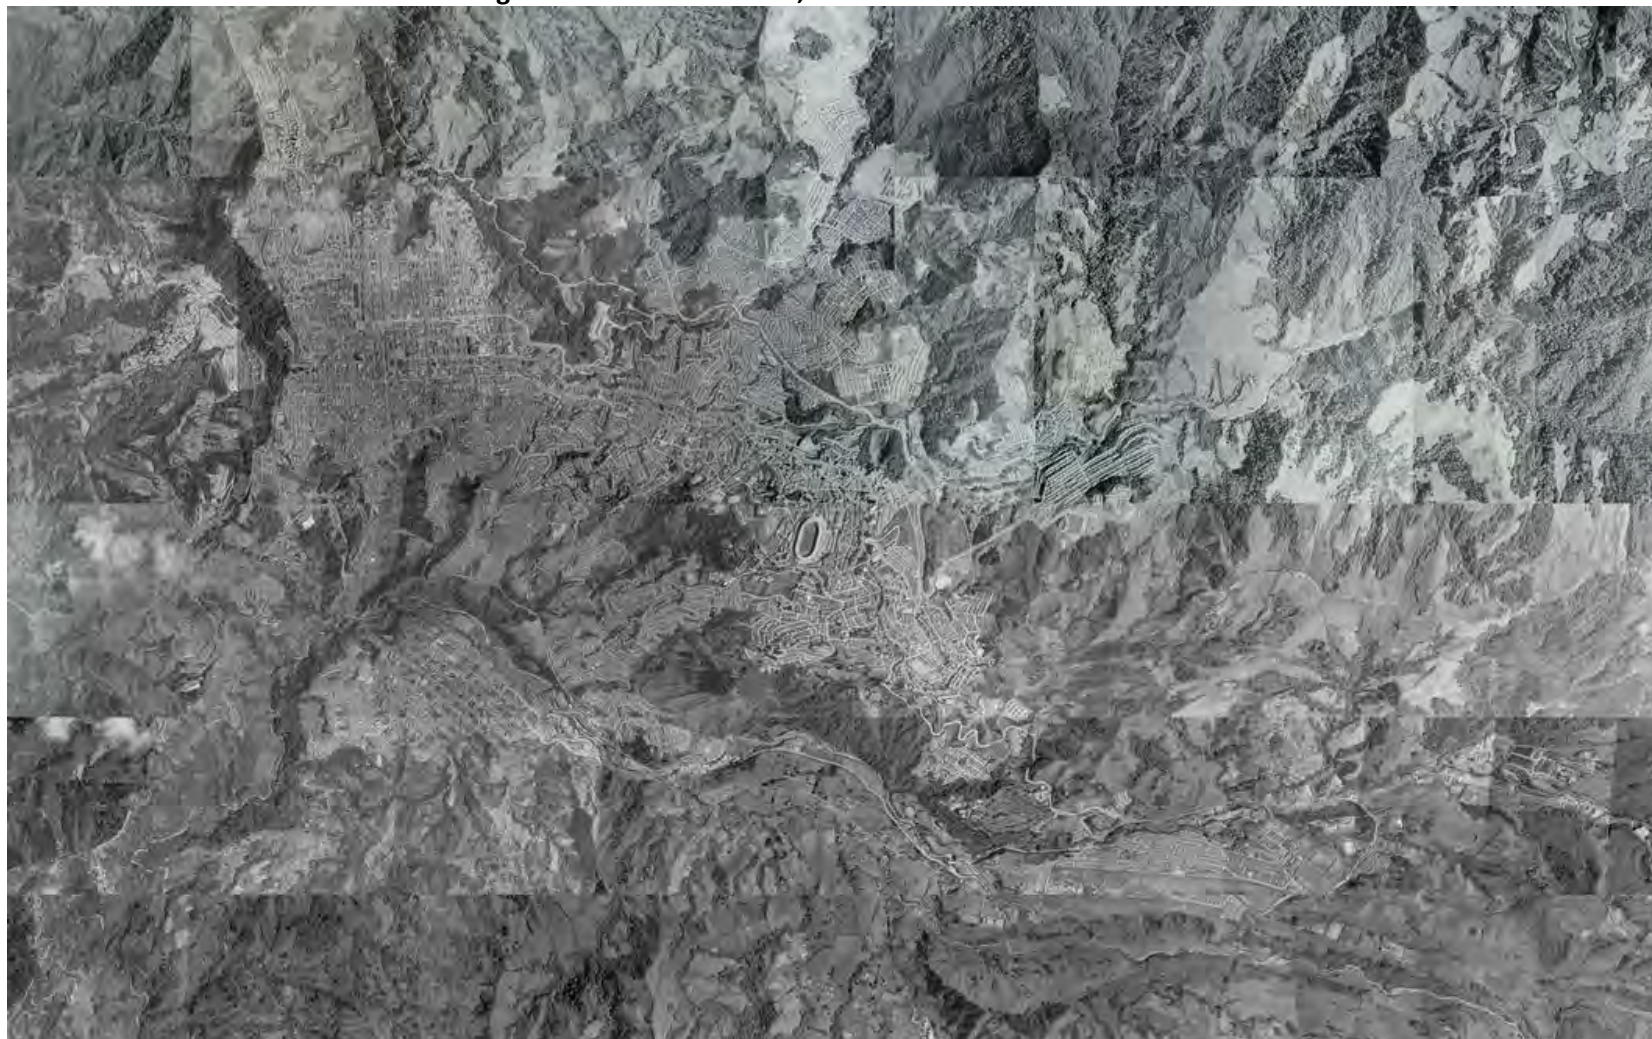
Fotograma 8. Manizales 2003, Mosaico del vuelo C 2695 del IGAC

Es evidente el crecimiento de bosque en el Ecoparque Los Alcázares y en el escarpe de Chipre, así como en Los Yarumos. Aumento de masa boscosa en la vertiente sur de la quebrada Olivares, barrios Galán y Estrada. Mayor masa boscosa en la reserva de Río Blanco, Universidad de Caldas, y la vertiente norte del Río Chinchiná (Hoyo Frío, Linares, Sancancio, Avenida Adolfo Hoyos Ocampo)

Mejoramiento de la protección de cuencas tributarias de Olivares y Río Blanco.

Desprotección de las cuencas tributarias de la quebrada Manizales. Como paradoja, la quebrada que lleva el nombre de la ciudad, es la que mayor carga de contaminación sufre debido a los desechos industriales vertidos sobre ella.
