UNIVERSIDAD  
**NACIONAL**  
DE COLOMBIA

# **MÉTODOS PARA LA MITIGACIÓN TEMPRANA DE IMPACTOS POR DESLIZAMIENTOS DE ROCAS EN CORREDORES VIALES, MEDIANTE TÉCNICAS DE VOLADURA.**

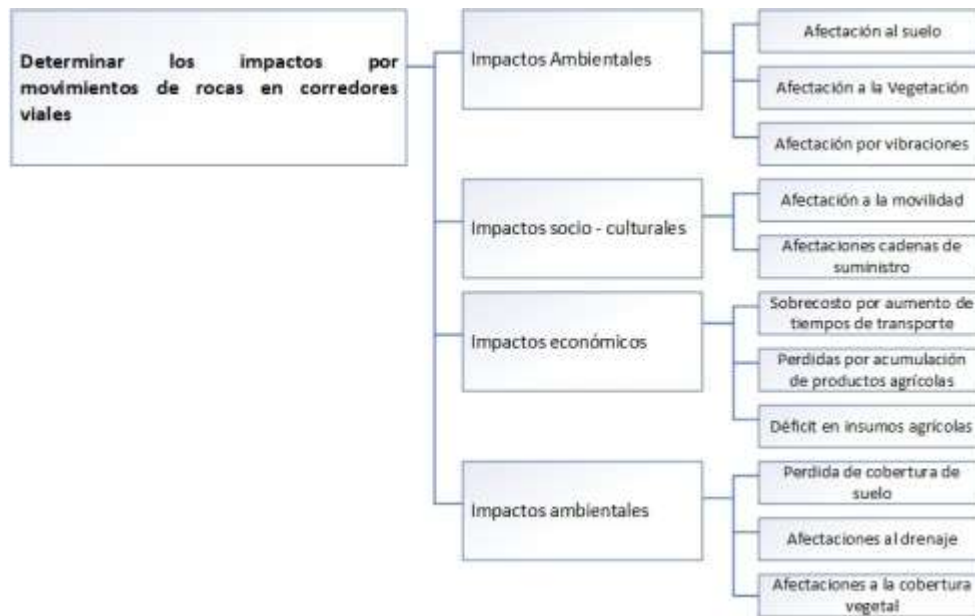
Diagrama 3. Metodología general y actividades para el desarrollo del segundo objetivo del proyecto.  
Fuente: El autor (2025). (Elaboración propia).

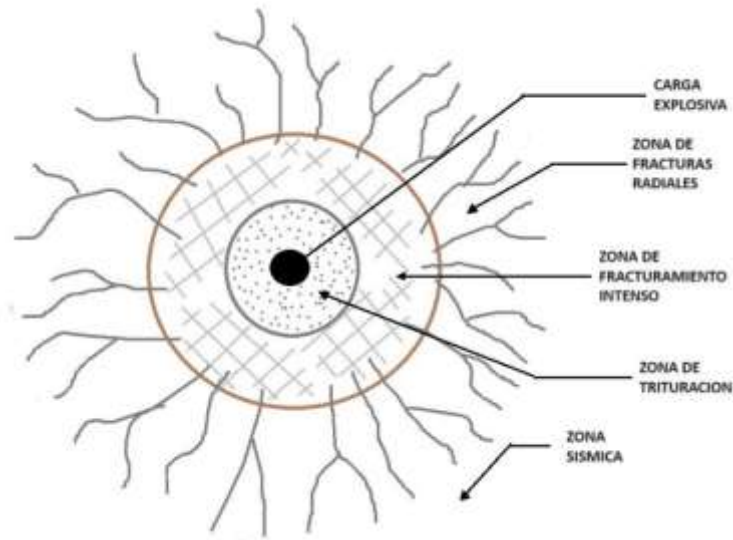
*Imagen 5. Tipos de fisuras en las proximidades del barreno.  
Fuente: El autor (2025). (Elaboración propia).*

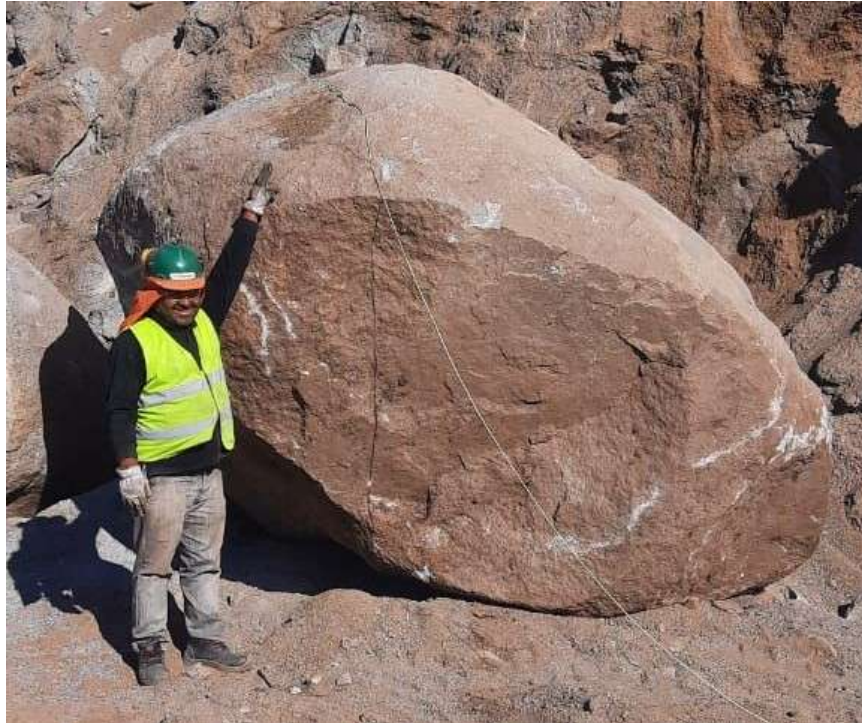
*Fotografía 2. Taqueo o taco ubicado en bloque, junto con línea de tiro*  
Fuente: <https://www.jjminero.com/servicio/reduccion-secundaria-de-bolones>. (2022)

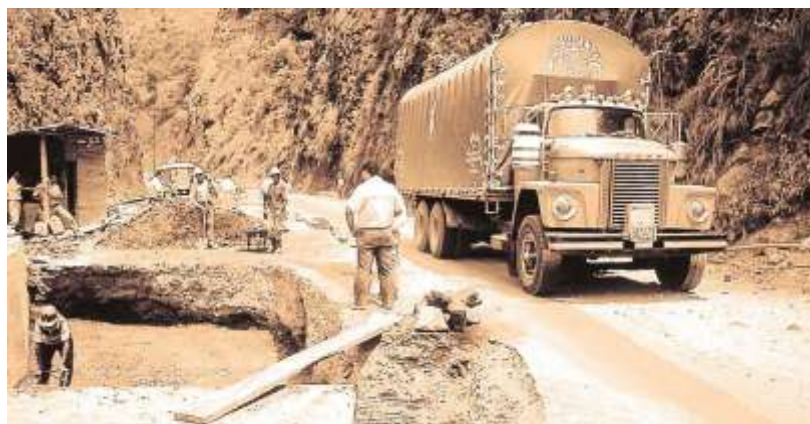
Fotografía 13. Vía al Llano Bogotá - Villavicencio año 1980

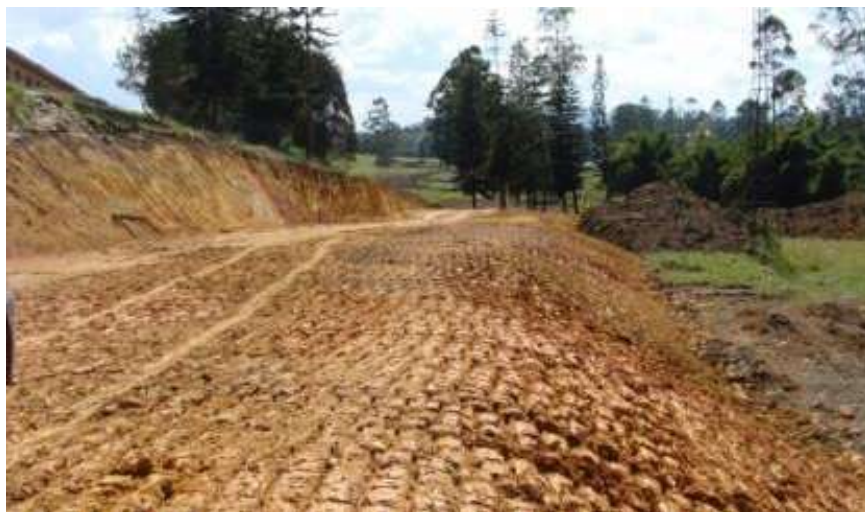
*Fotografía 21. Corte y lleno Adyacente.*

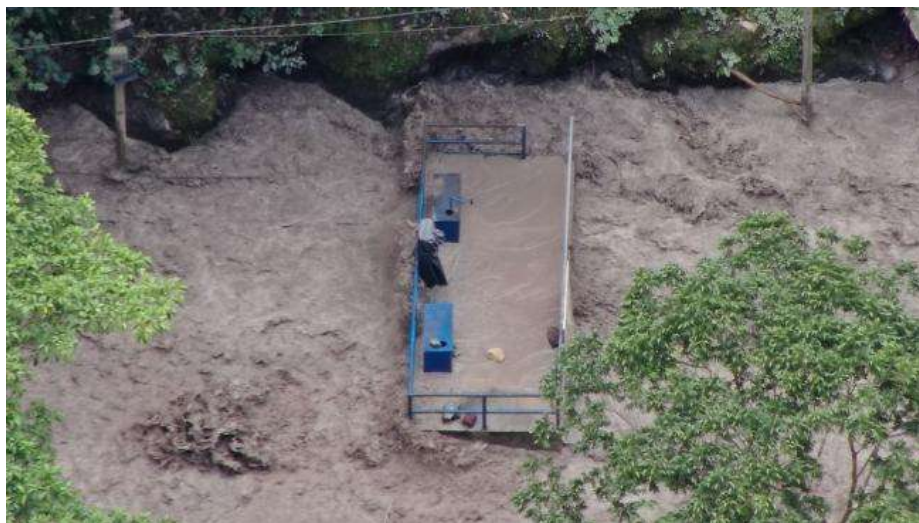
*Fotografía 44. Creciente y afectación en la zona de bocatoma  
Fuente: El Tiempo (2022)*

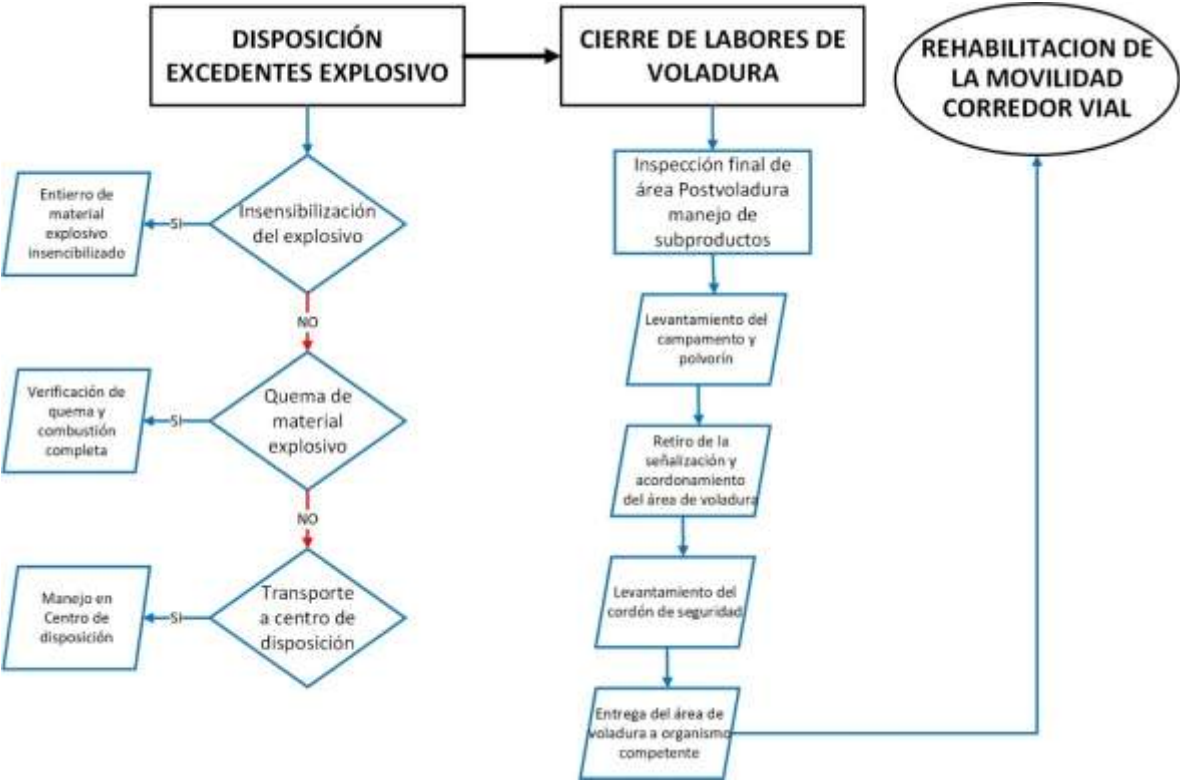
Diagrama 18. Cierre de la voladura  
Fuente: El autor (2025) (Elaboración propia).
