**Caracterización Físico-Química y Microbiológica
de las Cuencas Hidrográficas del Departamento de Caldas**

**Universidad Nacional de Colombia
Sede Manizales
Facultad de Ingeniería y Arquitectura
Departamento de Ingeniería Química
Manizales 2006**

Participación en proyecto de investigación

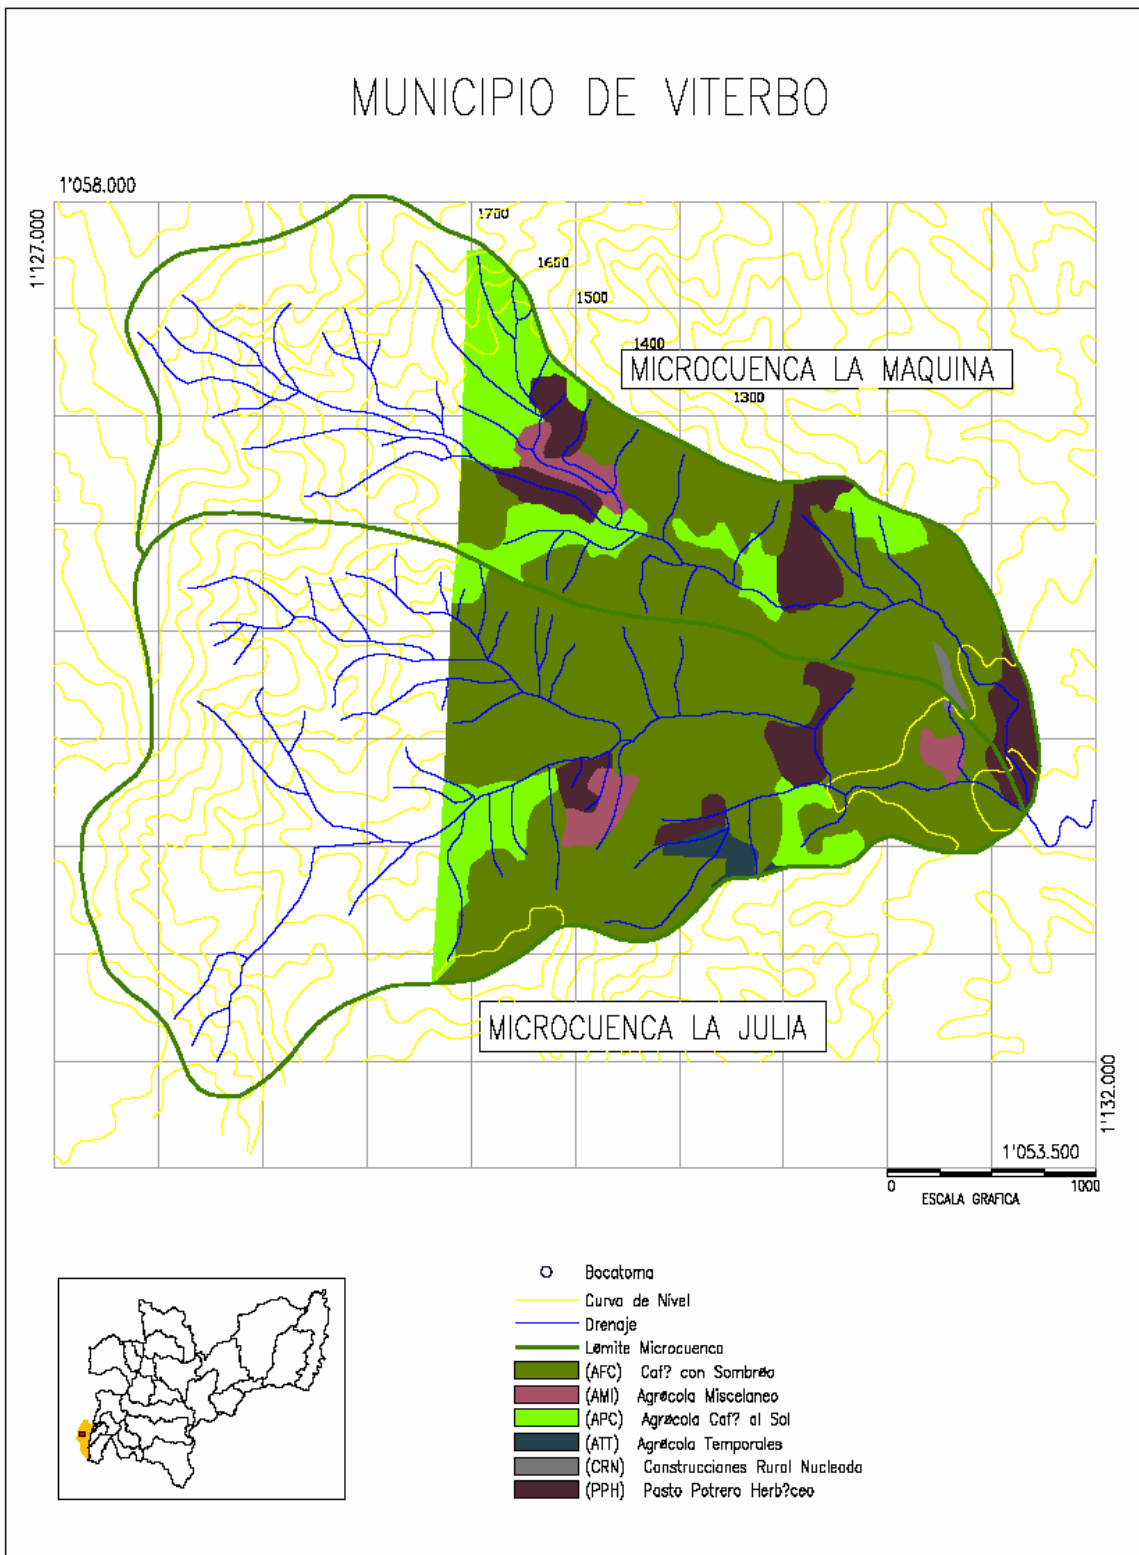
V2. La Maquina y La Julia de Viterbo

A continuación se presenta una descripción de los 22 municipios del Departamento de Caldas que son objeto de estudio, incluyendo mapas en los cuales se observa la(s) bocatoma(s) que sirven de abastecimiento de agua potable a dicho municipio (ver Anexos B1 hasta V2).
